2004 No.33 銅管広報誌

54年前の埋設銅管、 健全なまま!

[金沢市水道用埋設管 腐食状況調査報告]

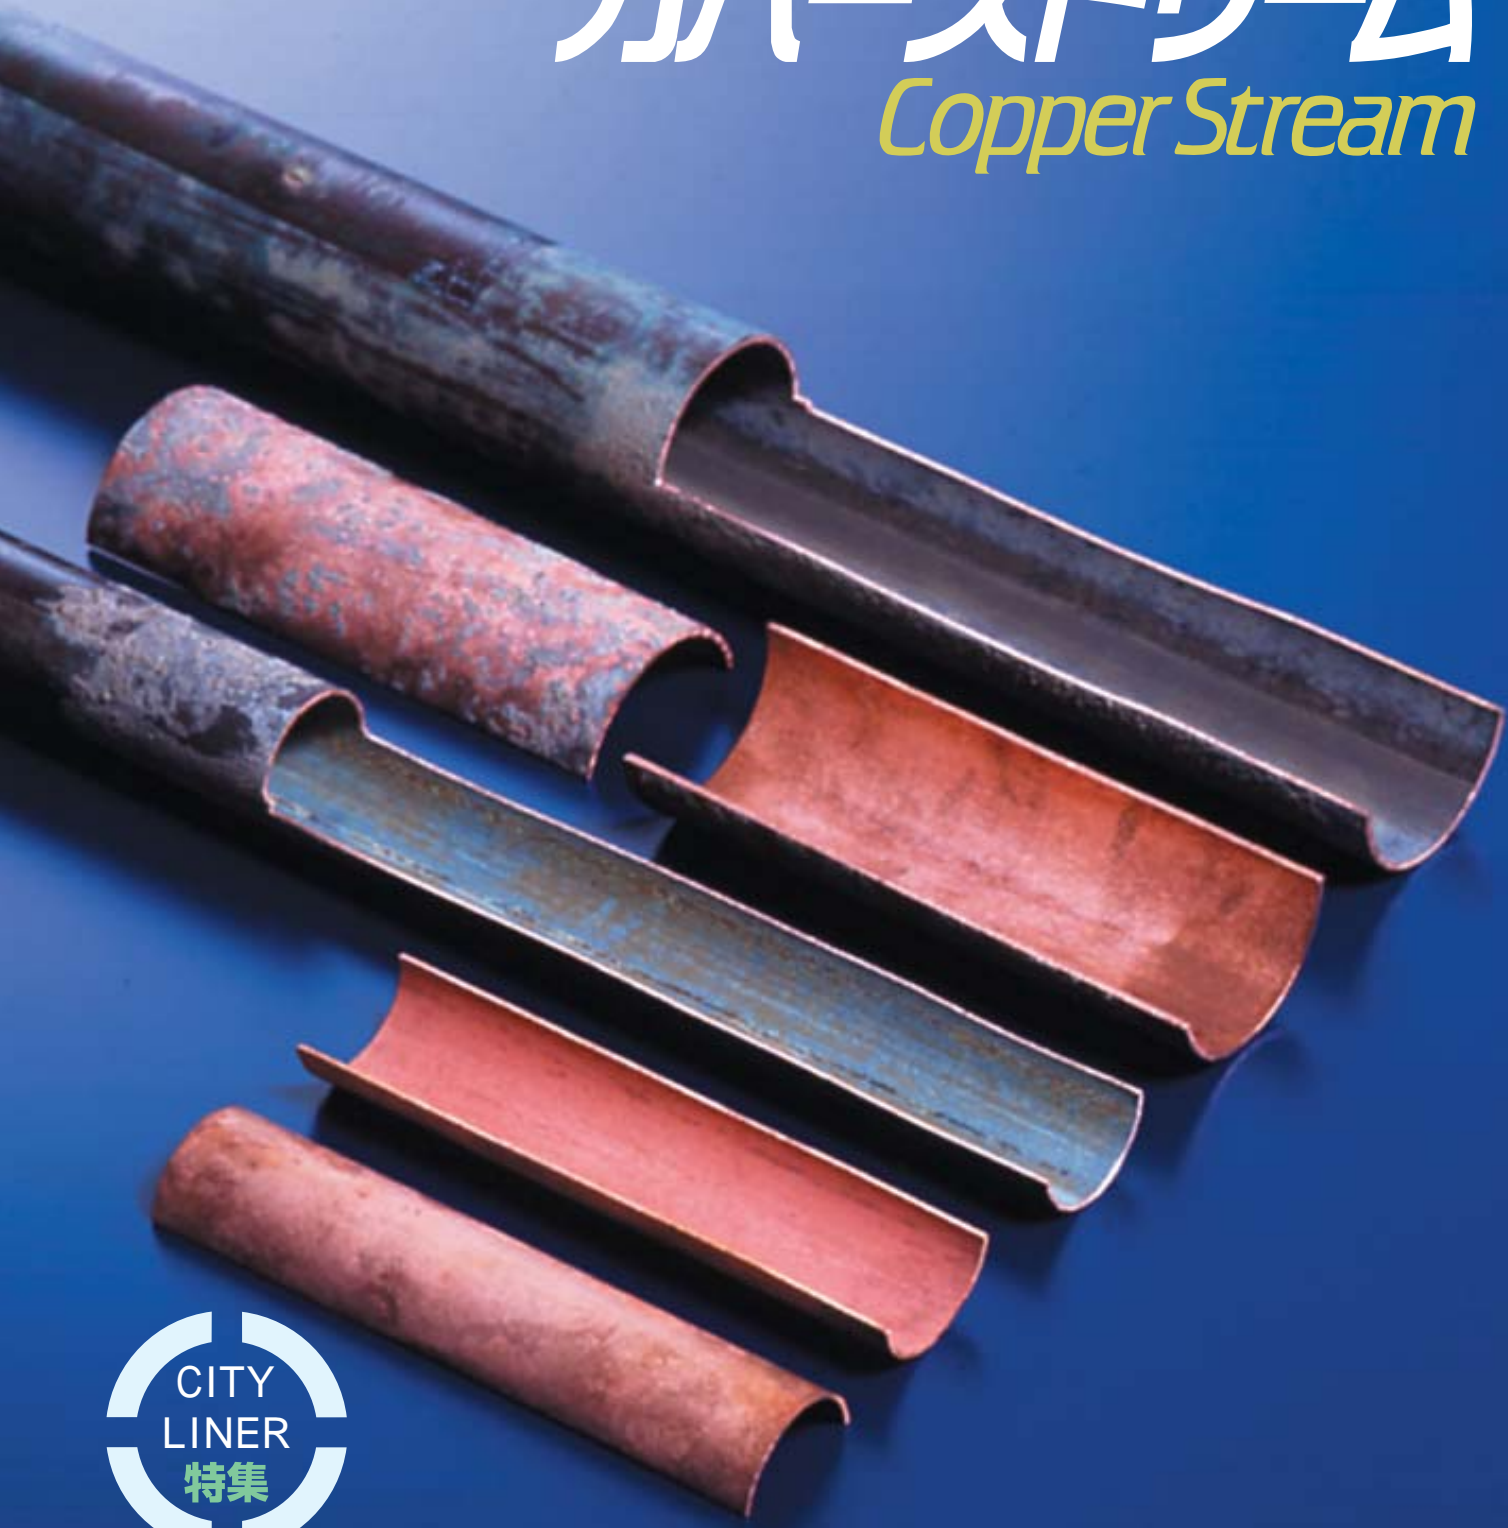
金沢市は昭和13年頃から給水用に銅管を使用していたと言われ、銅管使用においてたいへん実績のある街です。今回は、更新を機に長期間使用された銅管の腐食状況を調査するため、金沢市の土中に埋設された銅管を抜管し、内面および外面を調査しました(表紙写真)。

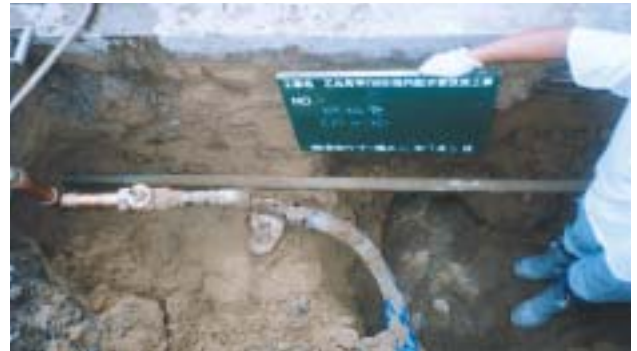
抜管の様子

た給水用銅管と金沢市乙丸町の土中に54年間埋設されていた給水用銅管(写真1)の2本。調査は住友軽金属工業(株)研究開発センター第四部伸銅品研究グループが行いました。

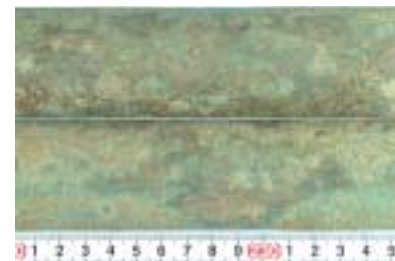
試料2の外面および内面状況

・調査試料2本の外面には、緑青色のスケールおよび白色の硫酸カルシウムとみられる付着物が見られた(写真2)。試料の外面を酸洗浄後に観察した結果、軽微な腐食が認められたにすぎない(写真3)。なお、白色の硫酸カルシウムとみられる付着物は強固に付着しており酸洗浄では除去できなかった。

・調査試料2(乙丸町、54年間使用)の内面には、茶褐色のスケールが生成していた(写真4)。酸洗浄後の内面観察によると、内面の広範囲に軽微なピット状の腐食が生じていた(写真5)。

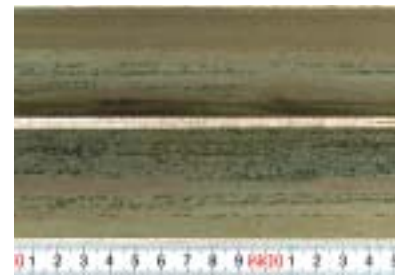
・調査試料2(乙丸町、54年間使用)の最大腐食量は外面0.04mm、内面0.15mm、腐食速度0.002mm/年であった。調査資料2本ともに腐食速度は0.01mm/年以下であり、銅管が極めて良好な耐食性を有していることが認められた。

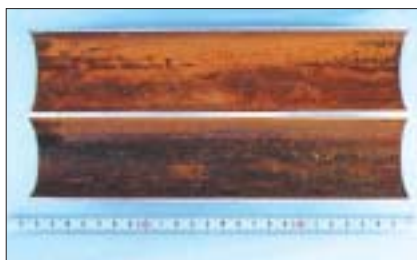
管内面の付着スケールは茶色スケールが主体で、給水・給湯用ともサイズにより付着状況は異なりますが、スケール膜厚は薄く、比較的均一でした。

管内面スケール付着状況

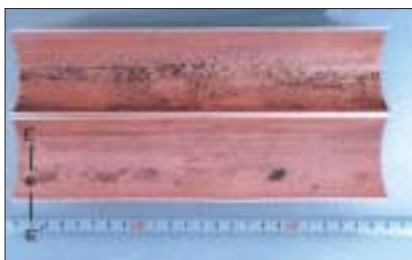
スケール除去後の管内面は若干肌荒れを伴う全面均等腐食で、減肉量は最大で0.2ミリと良好。懸念された孔食の発生

スケール除去、酸洗浄後

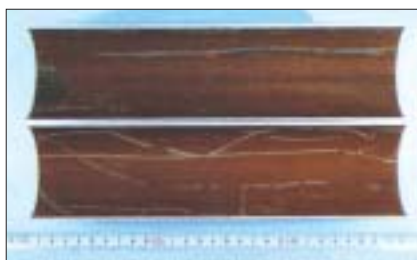
管内面スケール付着状況

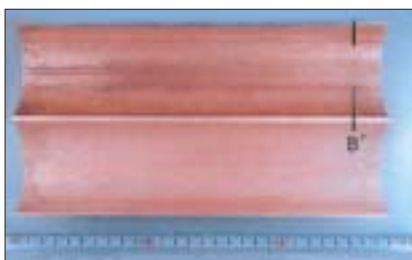
スケール除去、酸洗浄後
