地震に自信

北海道 釧路沖地震

阪神大震災で、 軟質銅管の実力を証明!

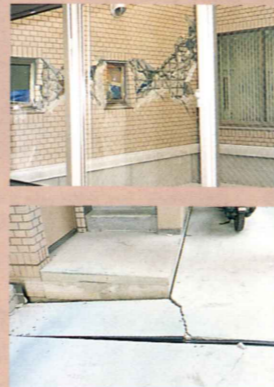
神戸市中央区脇浜町にある「神鋼病院」は、1994年2月に竣工（新耐震基準適用）した7F/B1のRC/SRC構造の建物です。本病院には、消防用スプリンクラー（ヘッド数2,700個）に銅配管（50A以下）が採用されており、また医療用ガス配管および給湯用配管にも銅管が採用されています。この度の阪神大震災では、“震度7”の激震を記録した周辺地域の被害とあわせ、本病院も敷地地盤の沈下、内外壁損傷や天井破損などの被害がありましたが、スプリンクラー配管をはじめ各種配管にまったく異常は認められませんでした。これは軟質銅管を使用しているため、そのフレキシブルな特性が生かされた結果だと考えられます。

●消防スプリンクラー用銅配管

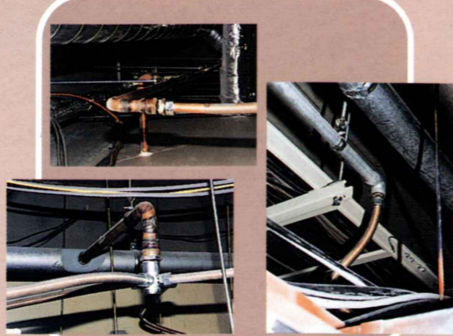
●医療ガス用銅配管

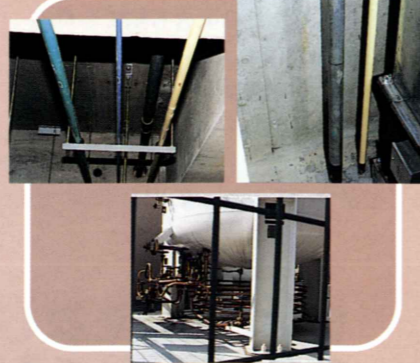
●給湯用銅配管

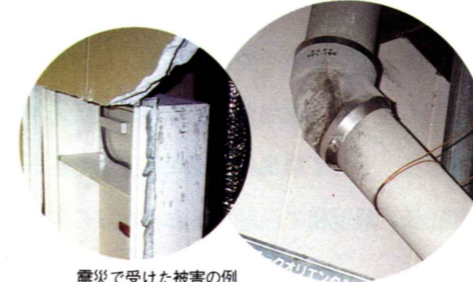
震災で受けた被害の例

元村氏は当時の様子を次のように説明してくれた。「この建物は1、2階がフェリターミナルでして、3月末にオープン予定でした。それでホテルも含めて建物全体の設備面の作業を先行して進め、震災当時には建物の動脈といわれる部分はすべて完成していたのです。ちなみに1月20日には受電検査の予定でした」。それが震災のために多くの被害を受けてしまう。はたして銅管は大丈夫だったのだろうか。震災のチェックに約1カ月を費やしたという同社の茅島氏は嬉しい事実を教えてくれた。「壁にひびが入るなど、様々な被害がある中で、銅管はまったく問題がなかったんですよ。当時厨房以外の配管はすべて終了していましたが、銅管だけは水圧検査を行っても一切漏水がありませんでした」。さらに茅島氏はこう続けてくれた。「この建物は、震災に遭遇した中で一番大きなプロジェクトでしたから、何としても予定通りに完成して、神戸市民の復興の旗印としたい！そんな気持ちが関係者にありました。そんな中で銅管が無事であったことは進行的にも非常に助かりましたね」。

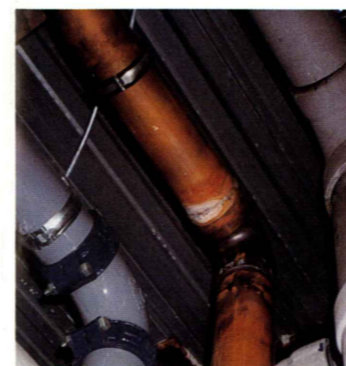
まったく被害のなかった銅管
